Фотоотчёт

восстановление монтажного отверстия резьбовой части токопроводящего узла ротора генератора на Владивостокской ТЭЦ-2. Апрель 2018г.

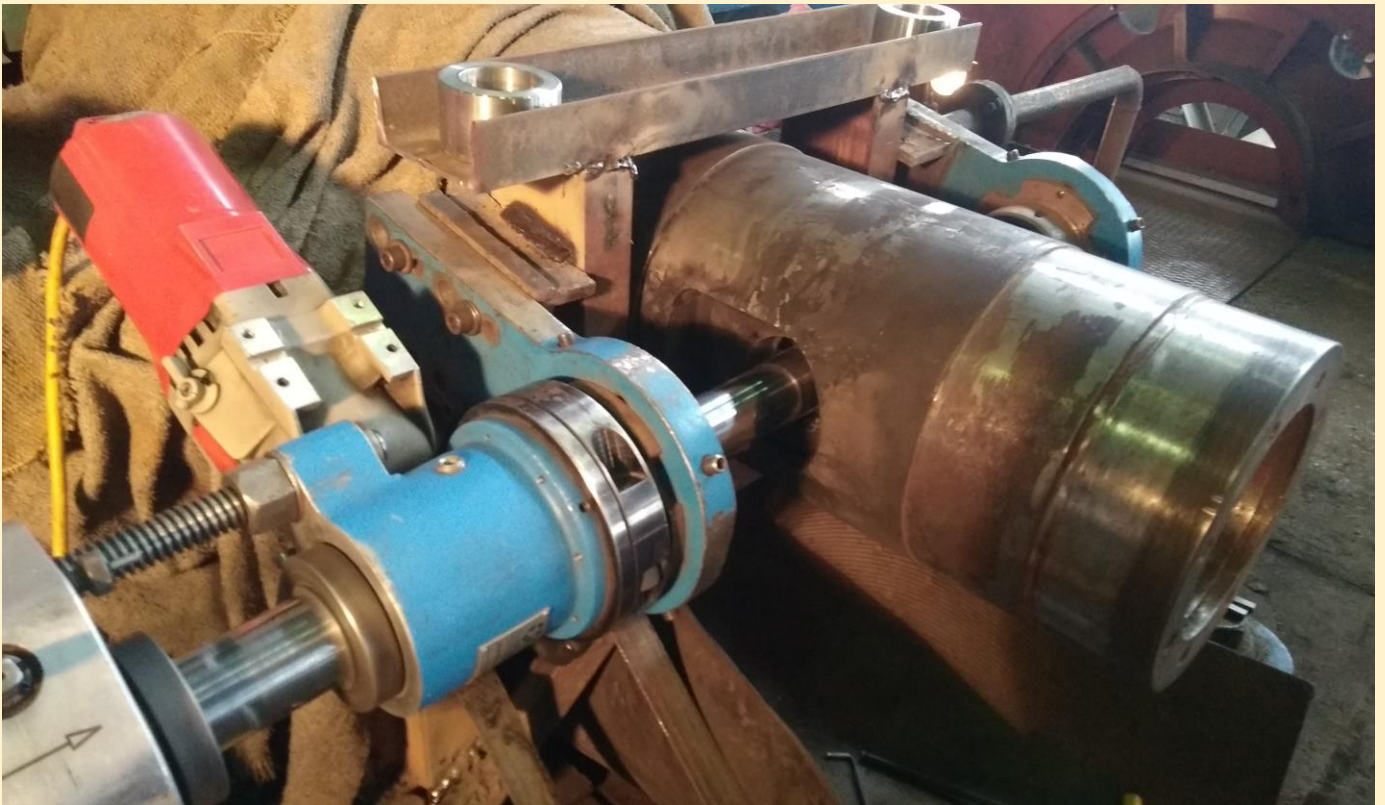
Фото 1. Работа расточного станка

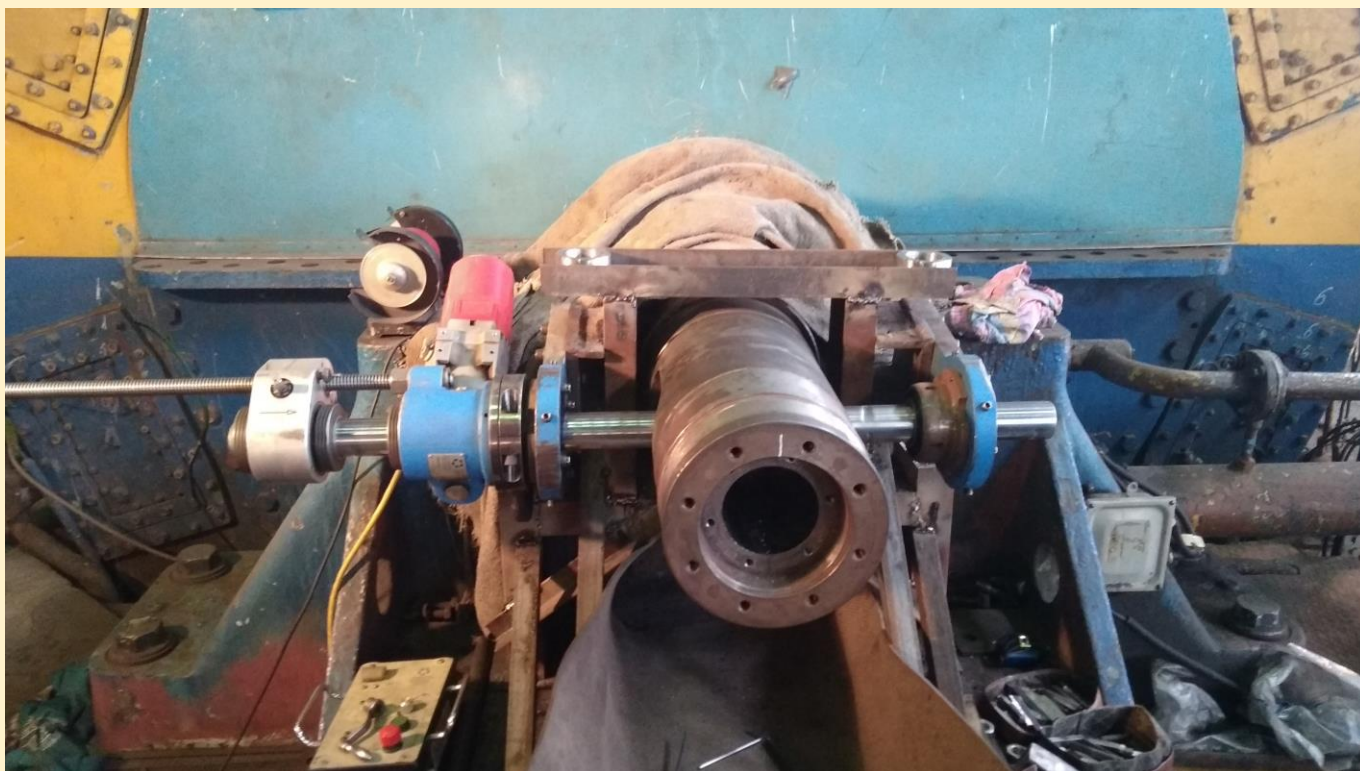
Фото 2. Работа расточного станка.

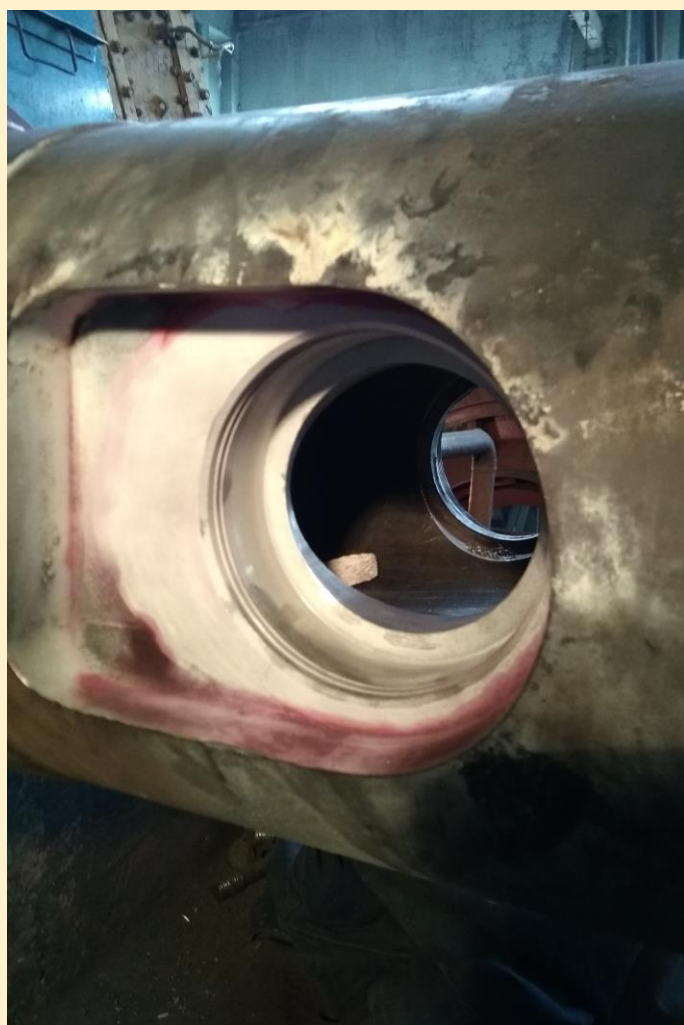
Фото 3. Расточенное отверстие

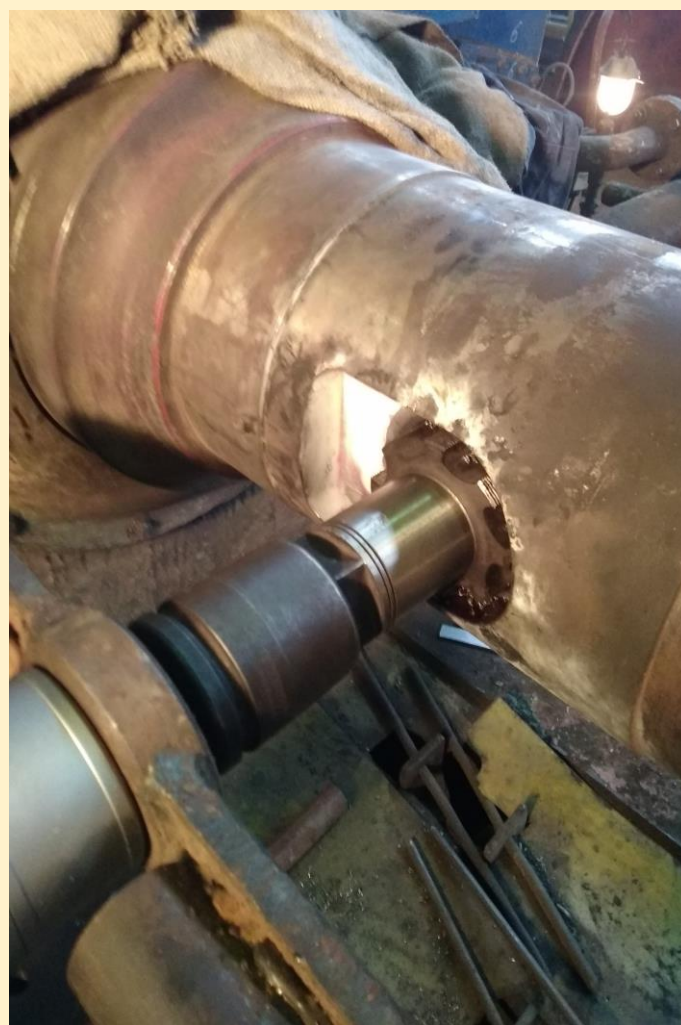
Фото 4 Нарезание резьбы М110х2 «ПО МЕСТУ»

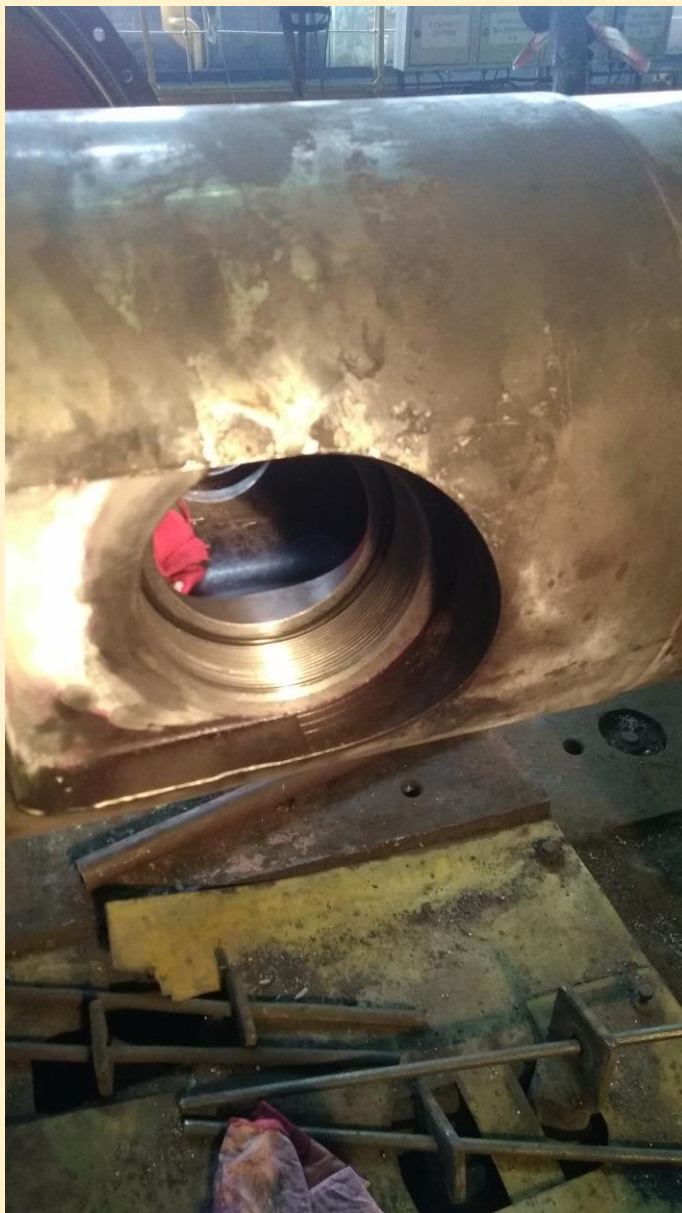
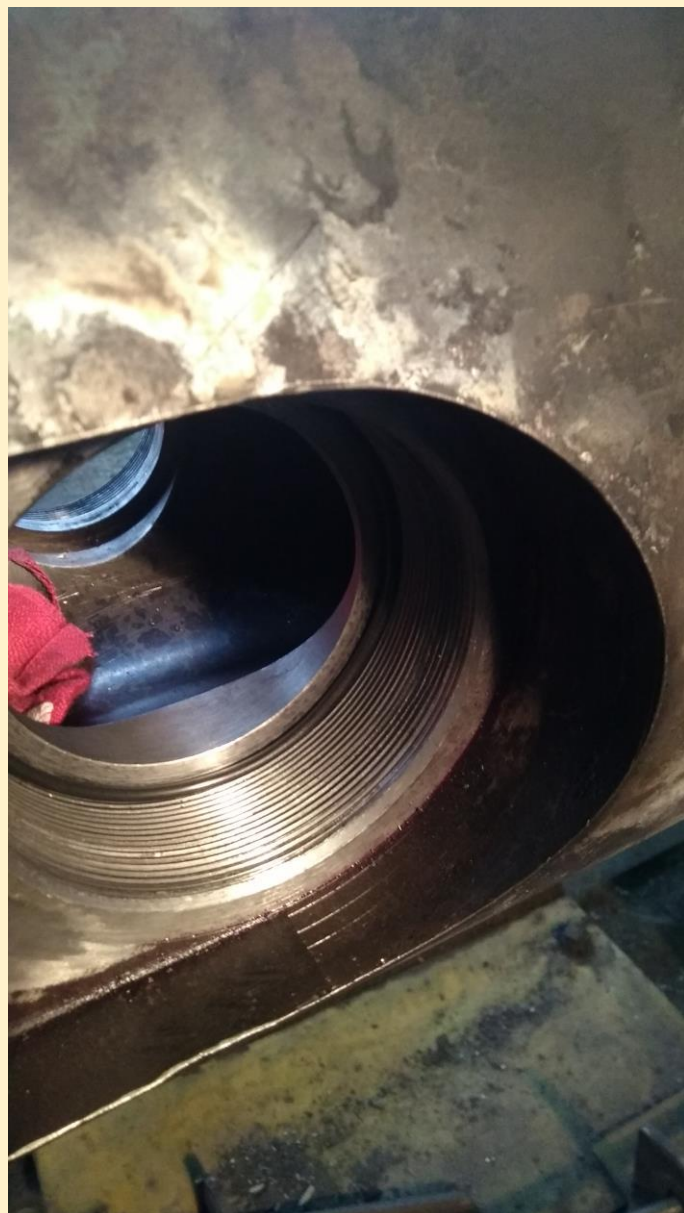
Фото 4 и 5 Готовая резьба.
