Восстановление
отверстий в проушинах
ковша Liebherr

Задача – восстановление соосности отверстий

Время выполнения – декабрь 2015 г.

Отрасль – порт.

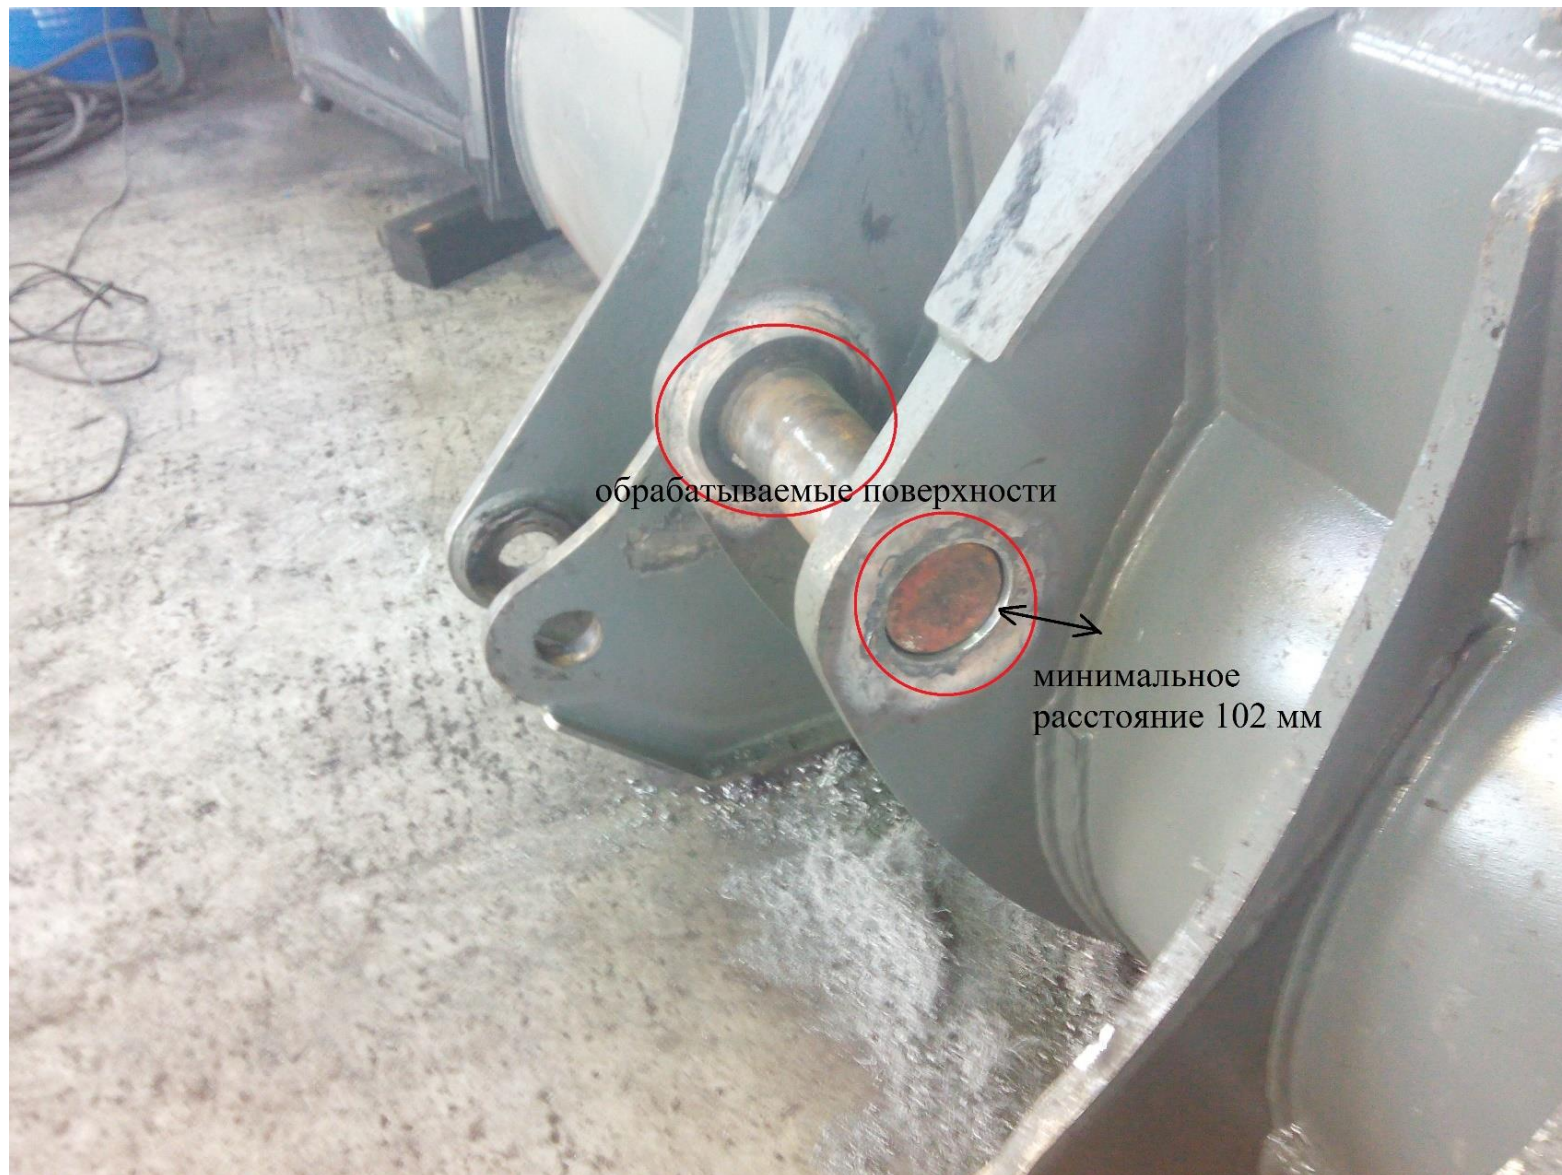
Обрабатываемые отверстия

Особенность – из-за маленького расстояния между стенкой ковша и отверстиями клиент не смог произвести обработку имеющимся инструментом, из-за больших габаритов, ковш нельзя обработать на стационарном станке.

Используемое оборудование – ВВ4500 (штанга 1.8 м) и ВW1000

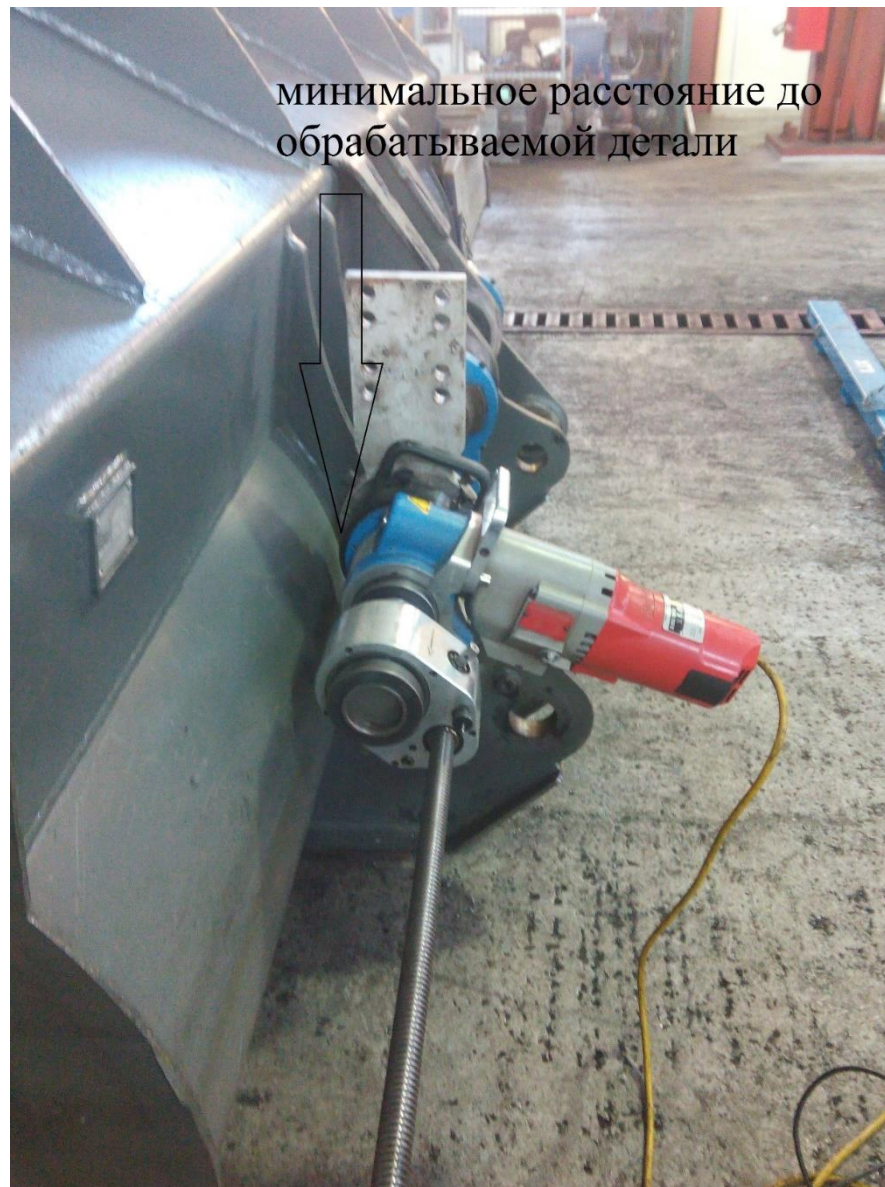
минимальное расстояние до
обрабатываемой детали

Наш **расточной станок Climax BB4500** способен
уместиться в самых труднодоступных местах
